## Fahrzeugbeschreibung

| Hersteller | Opel | Typ / Modell | Mokka 1.2 Turbo GS (161) |
| FIN | VXKUSHPW6SW014289 | abgelesener Tachostand | 17.983 km |

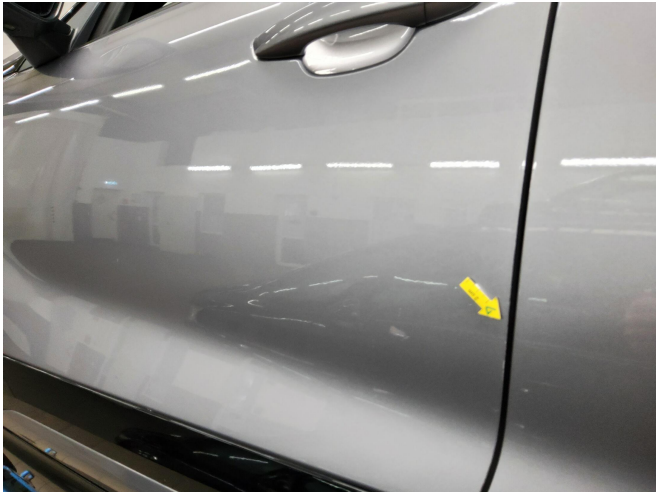
Tür vorne links Kratzer , smart repair

Bild 1: Außen, Tür vorne links, Kratzer , smart repair
