## Fahrzeugbeschreibung

| Hersteller | Opel | Typ / Modell | Corsa F 1.2 Turbo GS |

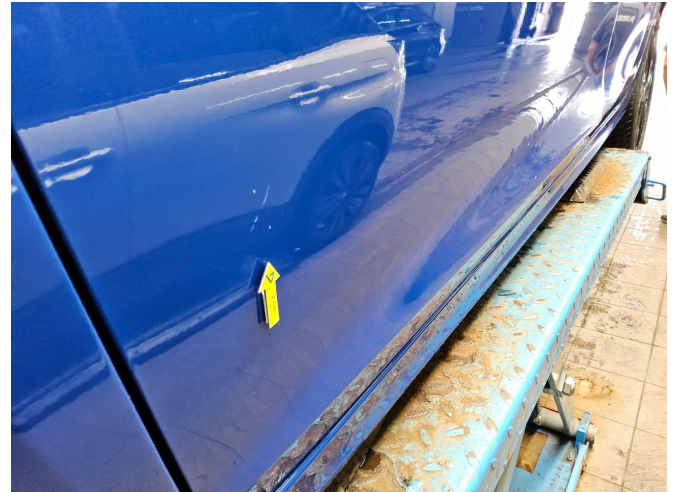
Fahrzeug - Lackierung Oberflächenkratzer , Anätzungen, Steinschläge, Dellen  
Tür vorne links Kratzer , smart repair

Bild 2: Außen, Tür vorne links, Kratzer , smart repair
