## Fahrzeugbeschreibung

| Hersteller | Opel | Typ / Modell | Corsa F e Elegance |
| FIN | VXKUHZKXZN4435651 | abgelesener Tachostand | 14.794 km |

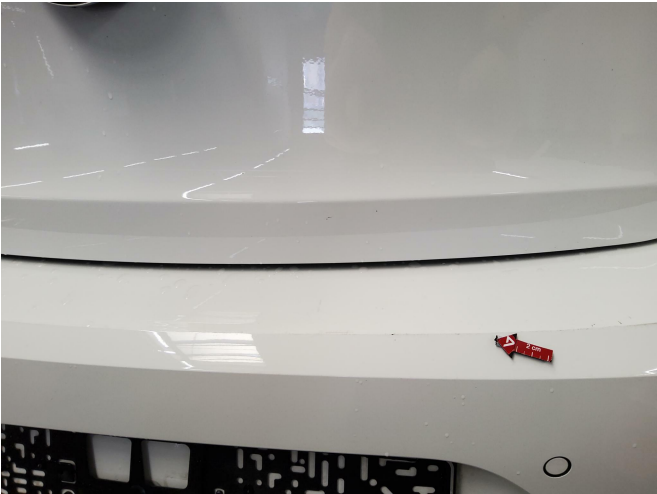
Bild 1: Außen, Stoßfänger hinten, Kratzer , smart repair

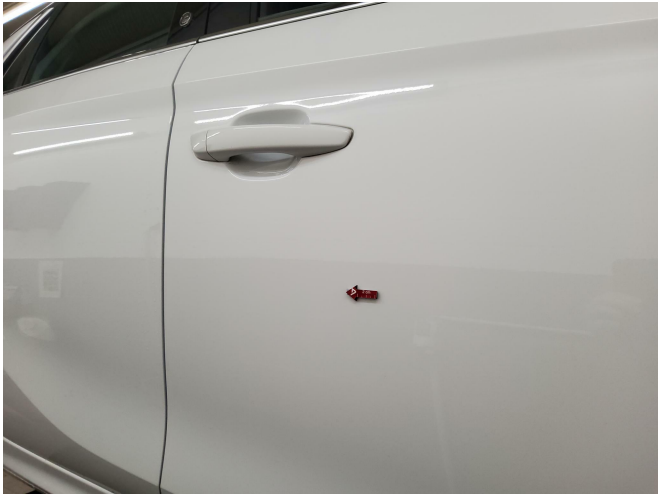
Bild 2: Außen, Tür vorne rechts, Delle , smart repair

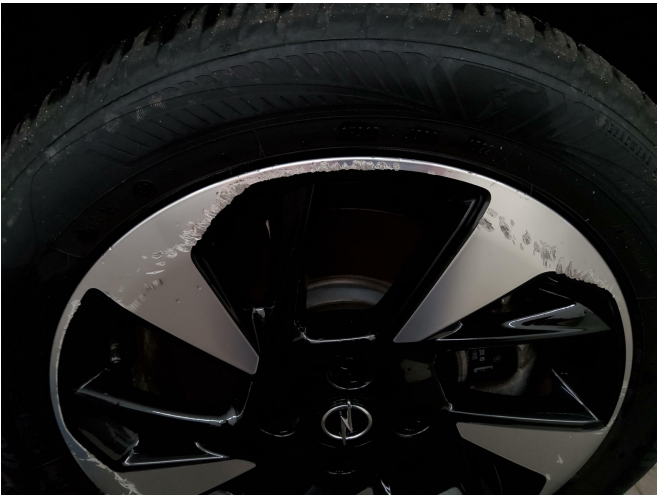
Bild 3: Außen, 1 Leichtmetallfelge - Freitext, beschädigt ,  
instandsetzen

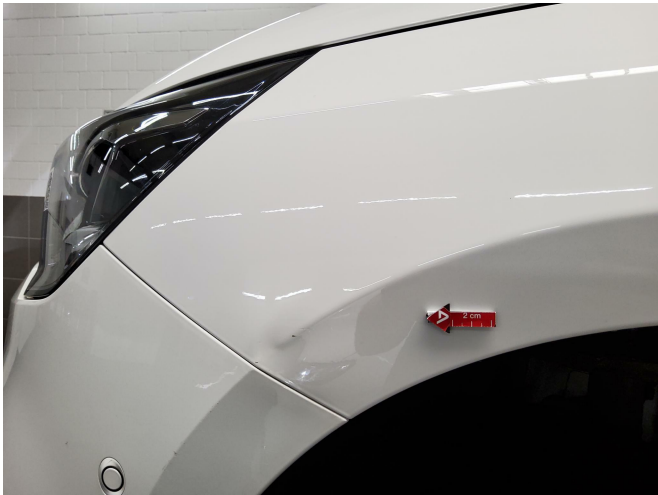
Bild 4: Außen, Kotflügel vorne links, Delle, Kratzer , smart  
repair
